بررسی آسیب ها در ساختمانهای اسکلت فلزی شهر بم

دسته بندی روشهای مقاوم سازی سازه های آسیب دیده در زلزله

منصور ترابی زاده^۱، حامد صفاری^۲

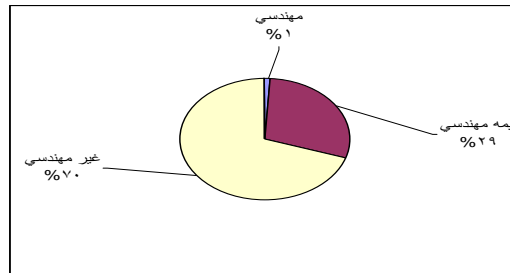
بر اساس مطالعات آماری انجام گرفته نمودار شکل (۱)، بر روی ساختمان های شهر بم در سال ۱۳۷۵، از کل ساختمانهای موجود در شهر بم، ۲۹٪ ساختمانها غیرمهندسی، ۷۰٪ ساختمانها نیمه مهندسی و تنها ۱٪ از ساختمانهای موجود در شهر بم بصورت مهندسی ساخته شده است [۱].

شکل ۱- ساختار سازه ای ساختمان های شهر بزم سال ۱۳۷۵ [۱].

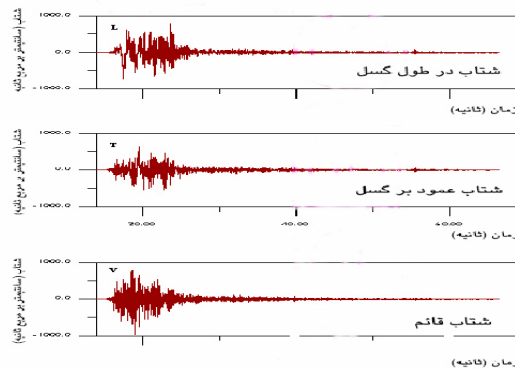
شهر بزم و حومه که در ارتفاع ۱۰۹۴ متر از سطح دریا واقع شده است، بر روی گسل واقع گردیده است تاریخ نشان می دهد که در گذشته بارها زلزله های با دامنه آسیب پذیری کم رخ داده است. براساس گزارش مرکز ژئوفیزیک دانشگاه تهران در ساعت ۵/۲۸ دقیقه صبح روز پنجم دی ماه ۱۳۸۲ زلزله ای به بزرگی ۶/۳ در مقیاس ریشتر منطقه شهرستان بزم از استان کرمان واقع در جنوب شرقی ایران را لرزاند، مولفه های شتاب زلزله در جهت قائم برابر شتاب جاذبه زمین عمود بر جهت گسل ۰/۶۳۶ برابر شتاب جاذبه زمین و در طول گسل ۰/۷۹۴ برابر شتاب جاذبه زمین گزارش شده است شکل (۲) [۲].

شکل ۲- شتاب نگاشت زلزله بزم [۲].

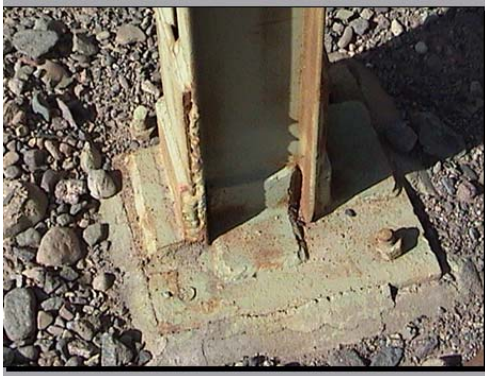
(۲) استقرار نامناسب ستون بروی کف ستون در صورتیکه ابعاد کف ستون برای نیروهای خارج از مرکز طراحی نشده است (شکل ۴).

شکل ۴- استقرار نامناسب ستون بر روی کف ستون.

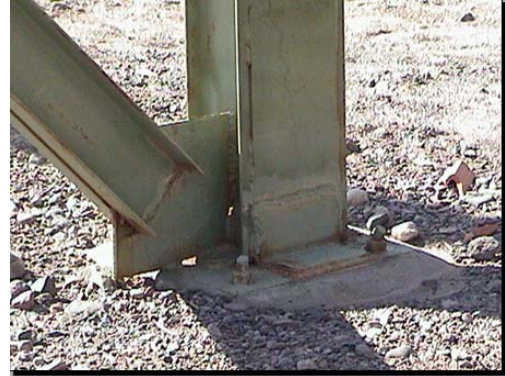
(۱) ابعاد نامناسب کف ستون و عدم توزیع مناسب بار که به علت تمرکز تنش باعث گسیختگی در پی شده است (شکل ۳).

شکل ۳- کوچک بودن کف ستون.

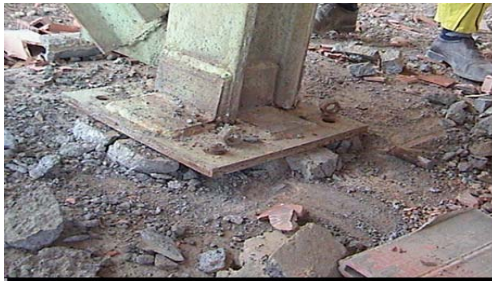
(۶) کوتاه بودن طول رزوه در میل مهارها بطوریکه فاصله کافی برای بستن پیچها باقی نمی‌ماند و کف ستون در محل رزوه شده قرار می‌گیرد که این عمل خود باعث ضعف در برابر نیروهای برشی در کف ستونها، به علت کاهش سطح مقطع میل مهارها در محل رزوه می‌باشد (شکل ۶).

شکل ۶- کوتاه بودن طول رزوه در میله مهار و پارگی میله مهار.

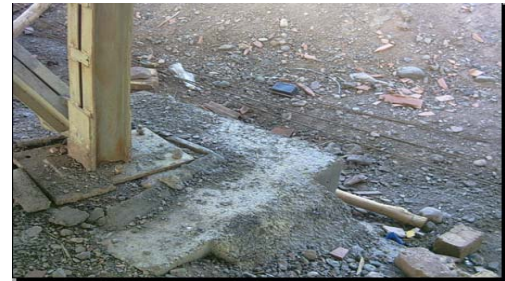
(۳) سطح مقطع کم میل مهارها، بخصوص در کف ستون‌هایی که بادبند نیز به آنها متصل شده است (شکل ۵).

(۴) لقی پیچ مهارها در کف ستونها بطوریکه در هنگام وقوع زلزله احتمال خارج شدن صفحه ستون از محل رزوه وجود دارد، که در سازه‌های اسکلت فلزی به علت شتاب قائم و همچنین نیروی برکنش بادبندی این عمل در بعضی از سازه‌ها رخ داده است.

(۵) عدم یکپارچگی کف ستونها بطوریکه کف ستونها از صفحات وصله شده اجرا گردیده.

شکل ۵- کم بودن سطح مقطع میله مهارها - لقی پیچ میله مهارها - عدم یکپارچگی کف ستون ها.

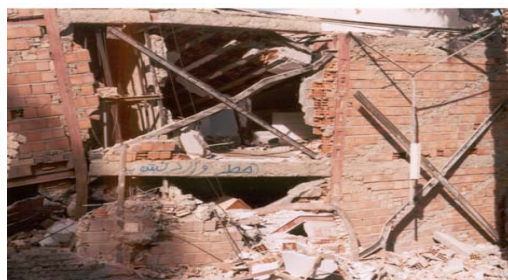
سقفها عمدتاً از نوع طاق ضربی بدون مهاربندهای افقی بوده که بدلیل وزن زیاد و عدم انسجام و وجود بازشوهای بزرگ دچار خسارت کلی شده‌اند. در بعضی موارد سنگینی سقف باعث شکست تمامی ستونها شده بطوریکه سقف یکپارچه فروریخته است. نبودن اتصالات کافی در محل اتصال سقف به ستونها و همچنین به علت وجود مؤلفه قائم زلزله اینگونه خرابی‌ها حادث شده است. سقف‌های تیرچه بلوک عملکرد مناسب تری را در برابر بارهای جانبی از خود نشان داده‌اند فقط در بعضی موارد که ضخامت سقف تا حدود ۳۰ تا ۳۵ سانتی‌متر نیز اجرا گردیده است به علت سنگینی سقف ستونها دچار کم‌انرژی شده‌اند، ولی سقف یکپارچگی و انسجام خود را از دست نداده است. شکسته شدن بلوکها و ریختن آنها یکی دیگر از عوامل ضعف سقف‌های تیرچه بلوک به شمار می‌رود که در هنگام زلزله جان ساکنین را تهدید می‌کند. در نتیجه نقص‌های عمده در سقفهای طاق ضربی عبارتند از:

الف) عدم صلبیت کافی و انتقال مناسب نیروی زلزله به سیستم مقاوم باربر جانبی (شکل ۷).

شکل ۷- سقف با صلبیت ناکافی

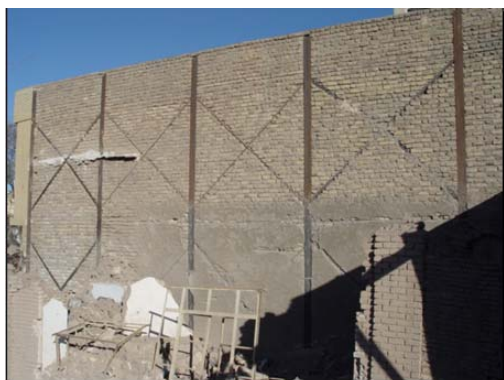
شکل ۹- عملکرد مناسب پرکننده های میان قابی.

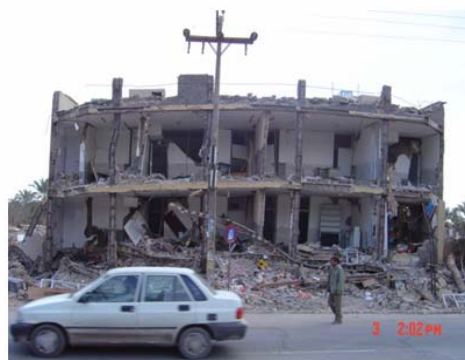
طی مشاهدات انجام شده در شهرستان بم تعداد قابل توجهی از ساختمان‌های فلزی موجود در شهر بم بکلی فاقد هرگونه سیستم باربر در برابر زلزله بوده و بدون هیچگونه سیستم مهاربندی، از قاب ساده و یا قاب با اتصالات خورجینی و یا این که از سیستم مهاربندی بسیار ضعیف با پرکننده های میان قابی ساخته شده‌اند، که صرفاً قابلیت تحمل بارهای قائم را داشته‌اند. که در هر دو حالت به علت سختی کم و عملکرد مناسب پرکننده های میان قابی، قابها تحت تاثیر نیروی زلزله کمتری قرار گرفته اند و ساختمان تخریب کلی نگردیده است شکل (۸و۹). در تعدادی از سازه‌های بادبندی شده نیز به علت عدم توزیع مناسب محل مهاربندها سختی جانبی ساختمان توسط سیستمی از بادبندها با پلان U شکل تامین گردیده است که این امر باعث ایجاد فاصله بین مرکز سختی با مرکز جرم شده که عامل بروز پیچش در ساختمان گردیده است، همچنین در بسیاری از سازه‌های مهندسی که تقریباً اصول اولیه محاسبه در آنها رعایت گردیده بود به دلیل اجرای نامناسب و نبودن شکل‌پذیری در محل اتصالات در همان چند لحظه اولیه پس از وقوع زلزله، بادبند دچار گسیختگی شده و باقی زمان، سازه بدون مهاربند در برابر زلزله دچار آسیب‌پذیری شده است.

شکل ۸- قاب بدون مهاربند با سختی کم.

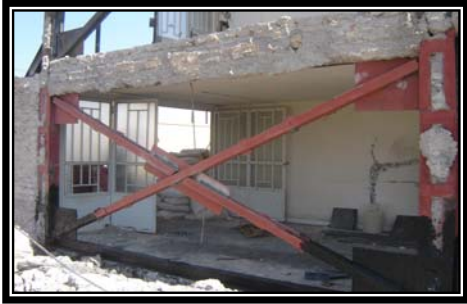
شکل ۱۱- اضافه کردن بادبند ضربدری

در قاب های خمشی و سیستم های مهاربندی شده آسیب دیده در شهر بم جهت تقویت این قابها از کاهش نیروها در قاب های موجود با تعبیه اجزای قائم باربر جانبی جدید استفاده گردیده است. و سعی شده است که به صورت متقارن تعدادی از قابها را با افزودن مهاربند و یا میانقاب مسلح و یا تقویت میانقابها مقاوم گردند اشکال (۱۰ تا ۱۳).

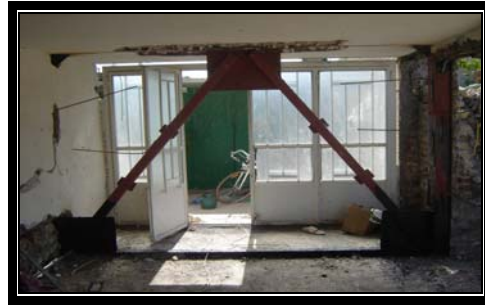
شکل ۱۰- اضافه کردن بادبند ۸ شکل

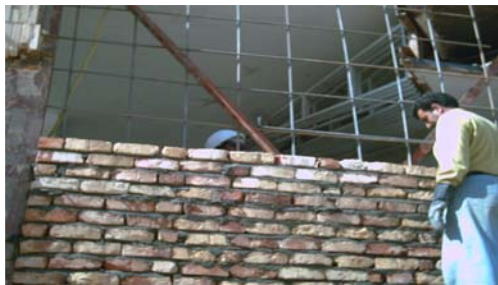
شکل ۱۳- اضافه کردن میانقاب مسطح در قاب خمشی.

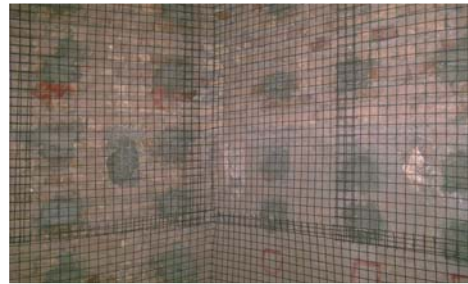
شکل ۱۲- تقویت میانقاب ها با آرماتور.

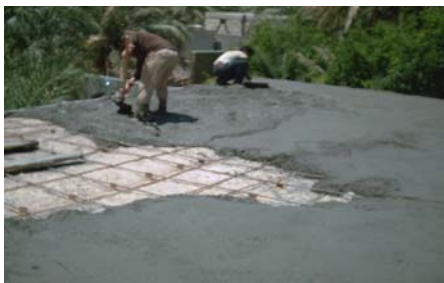
شکل ۱۵- اجرای بتن.

- (الف) اجرای شبکه آرماتور روی سقف
- (ج) اتصال آرماتورهای سقف به اسکلت
- (ه) بتن ریزی سقف

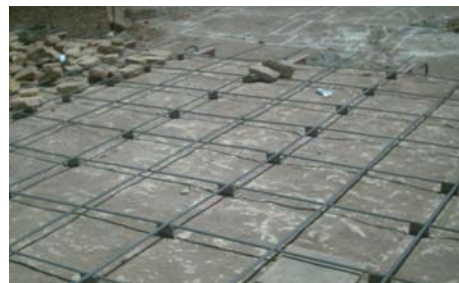
شکل ۱۴- تقویت سقف.

- (ب) اجرای نبشی برش گیر روی تیرهای طاق ضربی
- (د) اتصال تیرهای طاق ضربدری به وسیله ورق به یکدیگر

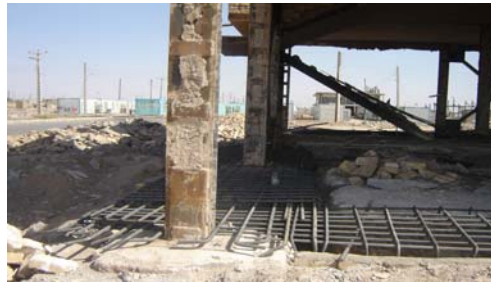
شکل ۱۶ - تقویت شالوده ها

الف) افزایش مقاومت تکیه گاه (خاک) شالوده بوسیله ایجاد پی های اضافی بزرگتر زیر پی های موجود (شکل ۱۶).

ب) افزایش وزن شالوده بوسیله پی های اضافی و بستن آنها به پی های موجود و غیره.
