تأثیر طول و فاصله آب‌شکن بر الگوی آب‌شستگی

امیر محمودی زنگنه

مجتبی صانعی

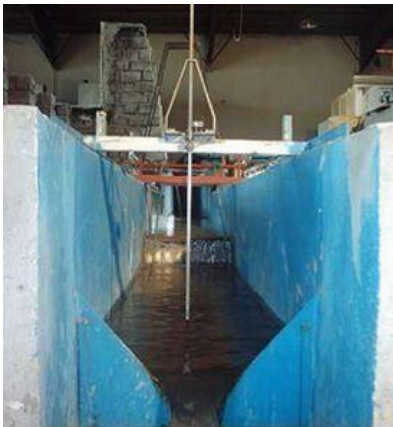
شکل ۲: نمایی از سیستم کنترل و اندازه‌گیری دبی

مخزن جریان (یک پمپ با حداکثر دبی ۵۰ لیتر بر ثانیه) در بالا دست فلوم قرار داشت و کنترل دبی از طریق شیر کنار گذر (by pass) و یک سرزیر مثلثی با زاویه دهانه ۹۰ درجه‌ای انجام می‌گرفت. یک صفحه قابل تنظیم در پائین دست، عمق جریان در فلوم را کنترل می‌کرد. اندازه‌گیری عمق جریان و عمق آب‌شستگی توسط یک لیمینومتر که در جهات طولی و عرضی قابلیت حرکت داشت انجام می‌شد (شکل ۲).
برای تعیین زمان آزمایش در ابتدا آزمایش‌هایی جهت رسیدن به عمق ثابت (تعادل) آب‌شستگی اجرا گردید. حداکثر عمق آب‌شستگی در دماغه آب‌شکن‌ها بوسیله دستگاه پروفایلر در زمان‌های گوناگون برداشت شد و همانطور که از شکل (۳) پیدا است این کار ۶ ساعت (T) ادامه یافت تا حداکثر عمق آب‌شستگی (d_{se}) به یک حد تقریباً ثابت رسید و مشخص شد اگر آزمایش مربوط به سری آب‌شکن‌ها ۲ ساعت (t) بطول انجامد بیش از ۹۰ درصد حداکثر عمق آب‌شستگی حاصل می‌شود. (d_s عمق آب‌شستگی در زمان ۲ ساعت است.)

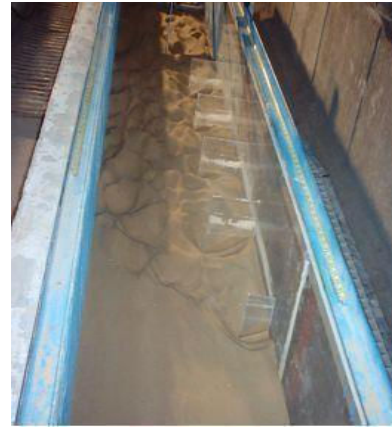
شکل ۱: فلوم آزمایشگاهی و سری آب‌شکن‌ها

برای ساخت آب‌شکن‌های بسته از جنس مصالح شفاف (پلاکسی گلاس)، به ارتفاع ۳۰ سانتی‌متر و طول ۱۸ سانتی‌متر استفاده شده بود. ضخامت این آب‌شکن‌ها به گونه‌ای است که می‌توان از تأثیر آن بر روی آب‌شستگی صرف‌نظر نمود (شکل ۱).
